# Vartorps kvarn

Copyright © 2012 Länsstyrelsen i Kronobergs län  
Text: Samuel Palmblad, Kulturparken Småland AB

Johan Lorentz Aschan anlade en ny kvarn i Vartorp 1860 och den var i drift i nästan precis hundra år. Byggnaden med tillhörande damm har efter omfattande men varsamma renoveringar i början av 2000-talet blivit en av de vackra och intressanta kvarnmiljöerna i Kronobergs län. Renoveringen möjliggjordes med statliga bidrag till Kulturmiljövård.

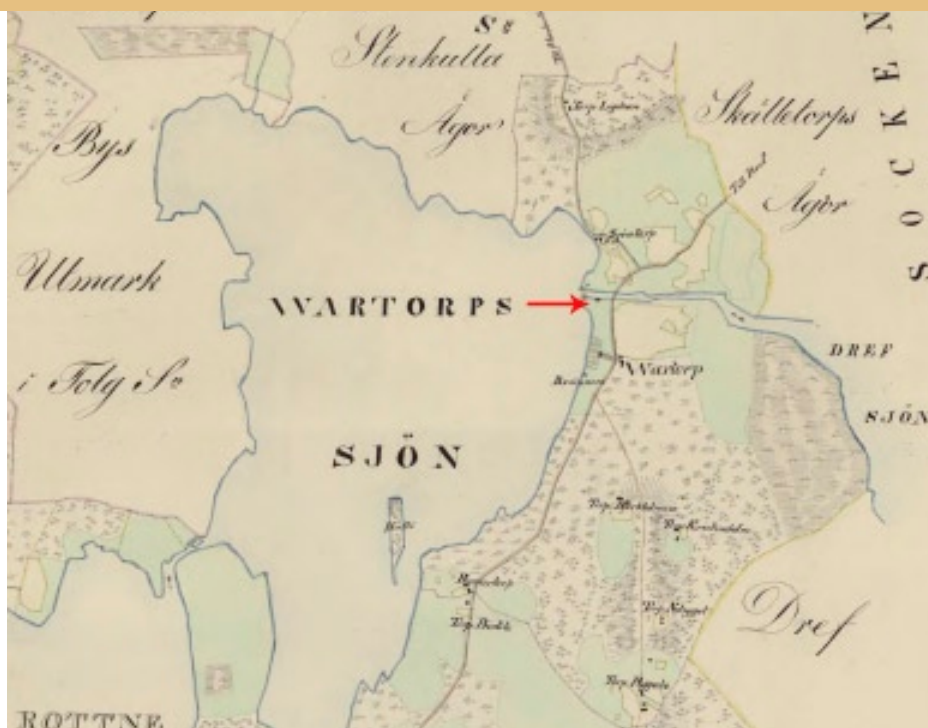
Del av karta utförd av lantmätare Nils Johan Lindvall 1848. Vartorps herrgård med tillhörande trädgård, ekonomibyggnader och bränneri är tydligt markerade. Invid Mörrumsåns södra sida redovisas ytterligare en byggnad, troligtvis är detta den äldre kvarnplatsen (se röd pil). Lantmäteristyrelsens arkiv, aktbeteckning F68-1:1.

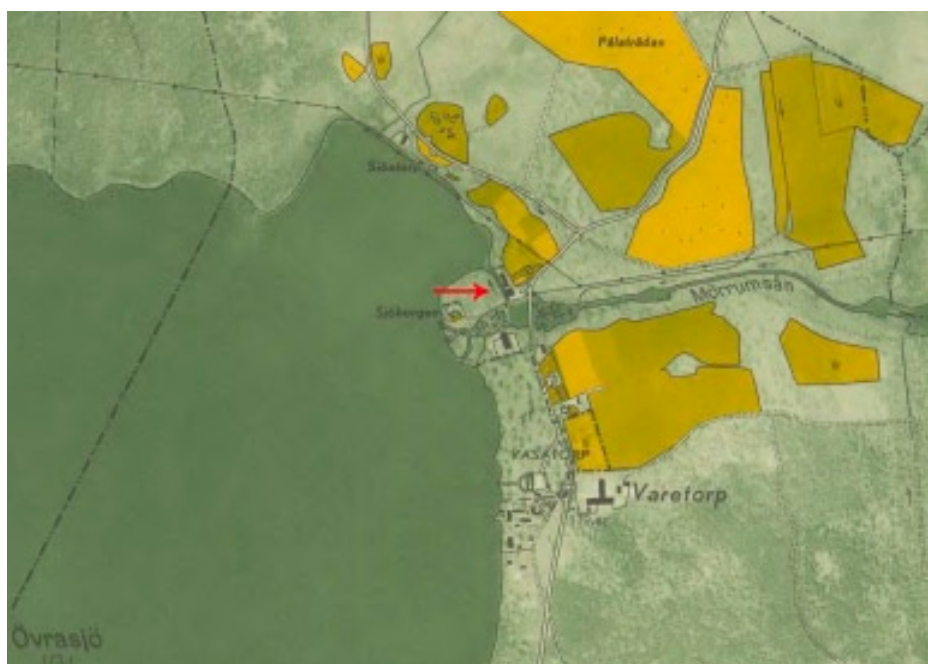
Ungefär 100 år skiljer de båda kartorna och mycket har hänt under dessa år. Den röda pilen markerar kvarnbyggnaden från 1860 och det nya utloppet som tillkom vid samma tid. Sägverket anges ej på kartan vilket innebär att det rivits. Kring herrgården har ett stort antal byggnader tillkommit och från kvarnen utgår kraftledning mot Böksholm. Sjön benämns numera Övrasjö. Ekonomiska kartan, blad Vartorp, 1950.

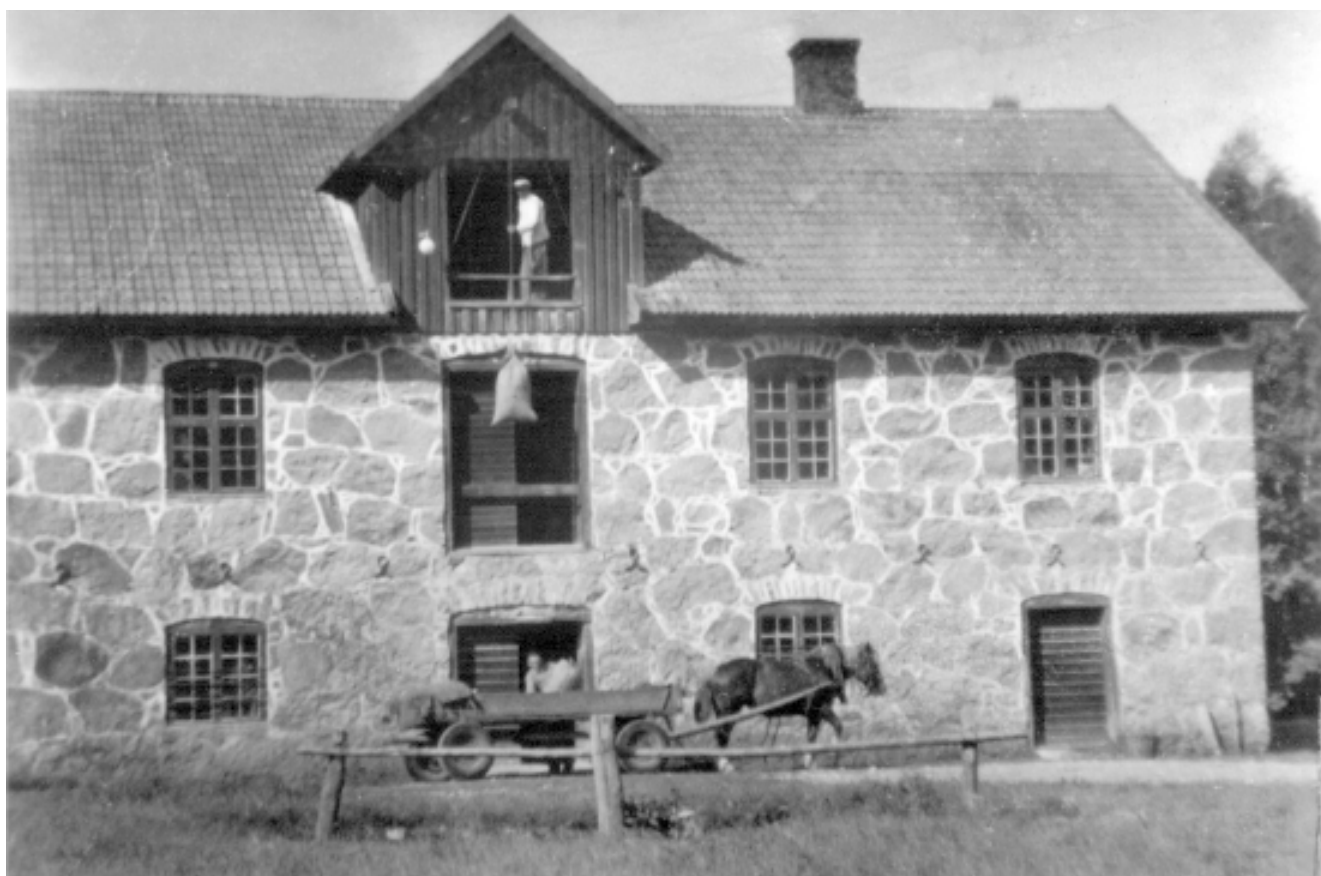
En typisk vardagssituation som kunde ha utspelat sig på ett otal kvarnar i vårt land. Mjölaren vinschar upp säckar med spannmål som en lantbrukare transporterat till Vartorp med häst och vagn. Takutbyggnaden med sin stora öppning och elektriska vinsch tillkom vid kvarnens modernisering i början av 1930-talet. Dessförinnan bars säckarna uppför trapporna. Vid husets högra hörn syns entrén till den gamla mjölnarbostaden och direkt ovanför ligger kvarnkammaren, vilket förklarar placeringen av skorstenen. Då fotot är skadat uppfattas taket som brutet men så är inte fallet. Foto: Smålands museums bildarkiv.

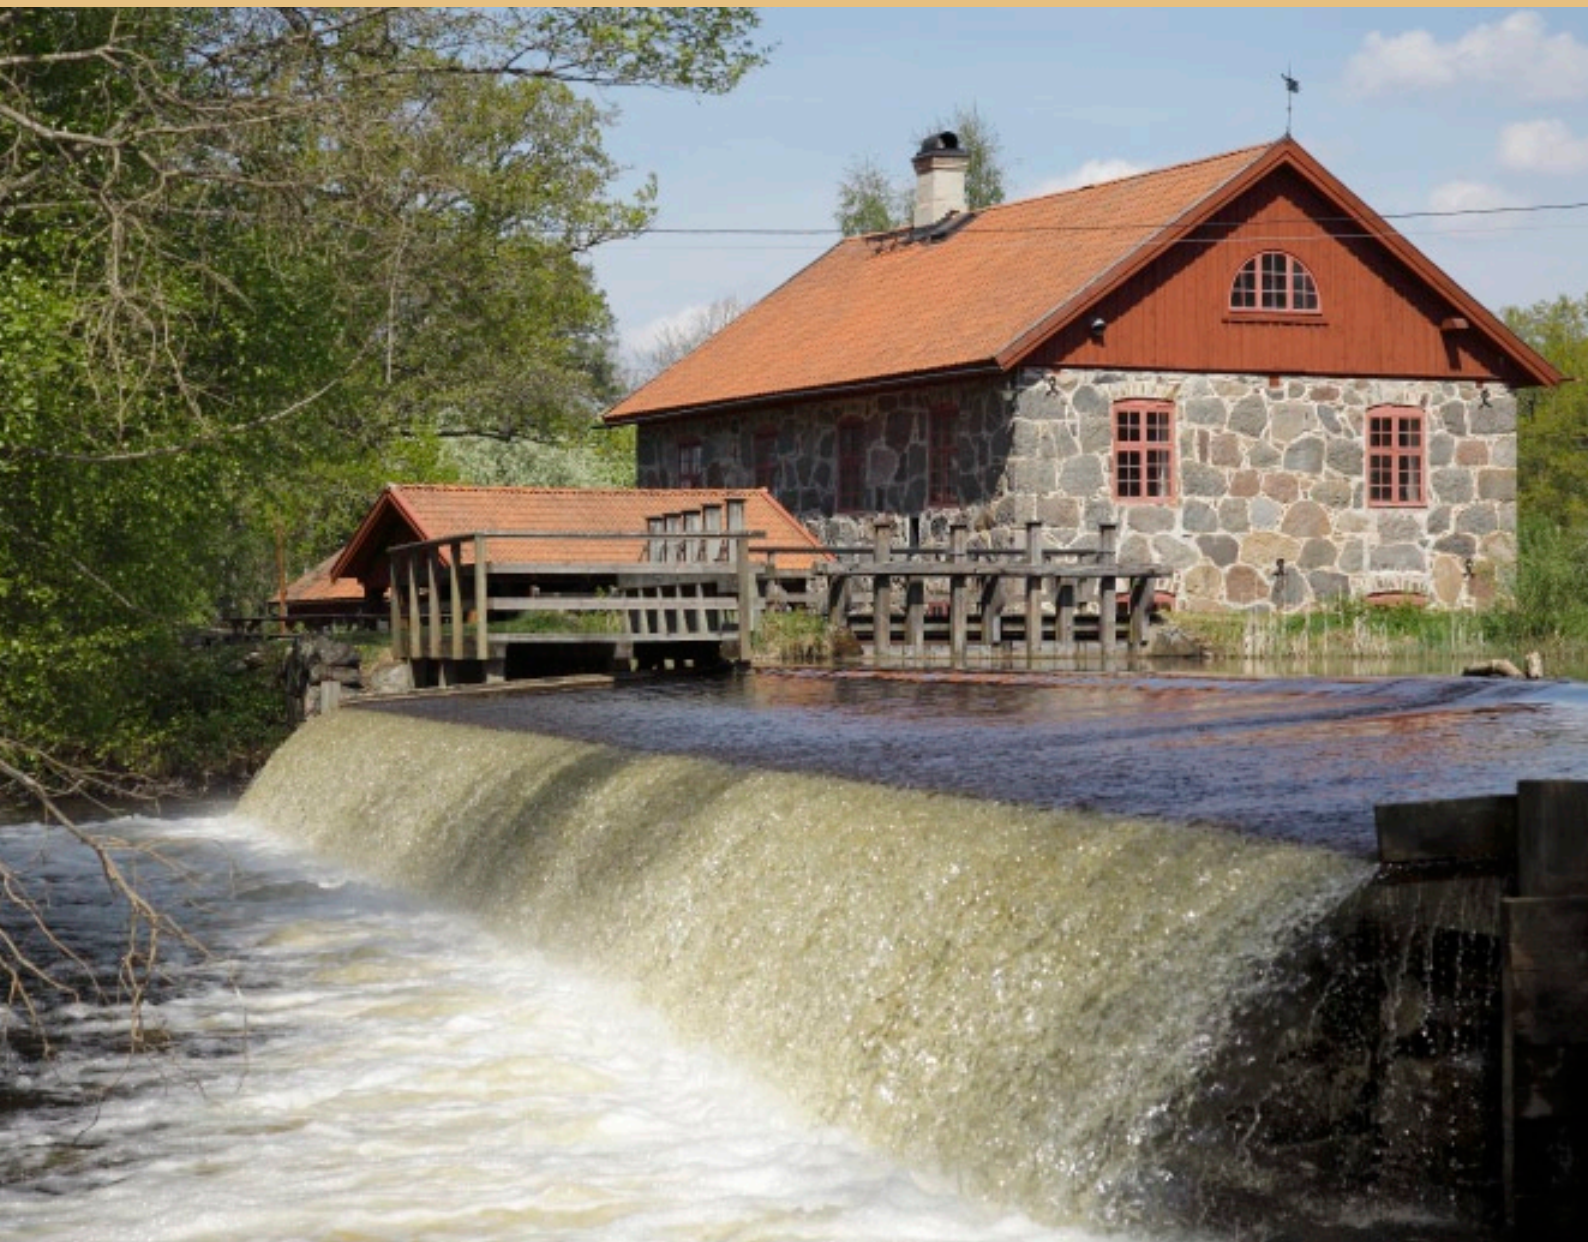
Det är en mäktig kultur- och naturupplevelse som möter besökarna när de anländer till Vartorp. Vattnet från Mörrumsån gav kraft till kvarnen, sågen och tröskverket och flödet kontrollerades via sinnrika system av luckor och kanaler. Närmast syns det s.k. skibordet vars utformning kräver stor precision, vattnet måste nämligen rinna jämnt över kanten samtidigt som eroderande virvlar undviks. Skibordet luftar vattnet och utgör också en automatisk nivåvakt. Intill kvarnbyggnaden syns spettluckorna som reglerar vattenmängden till vattenhjulet.

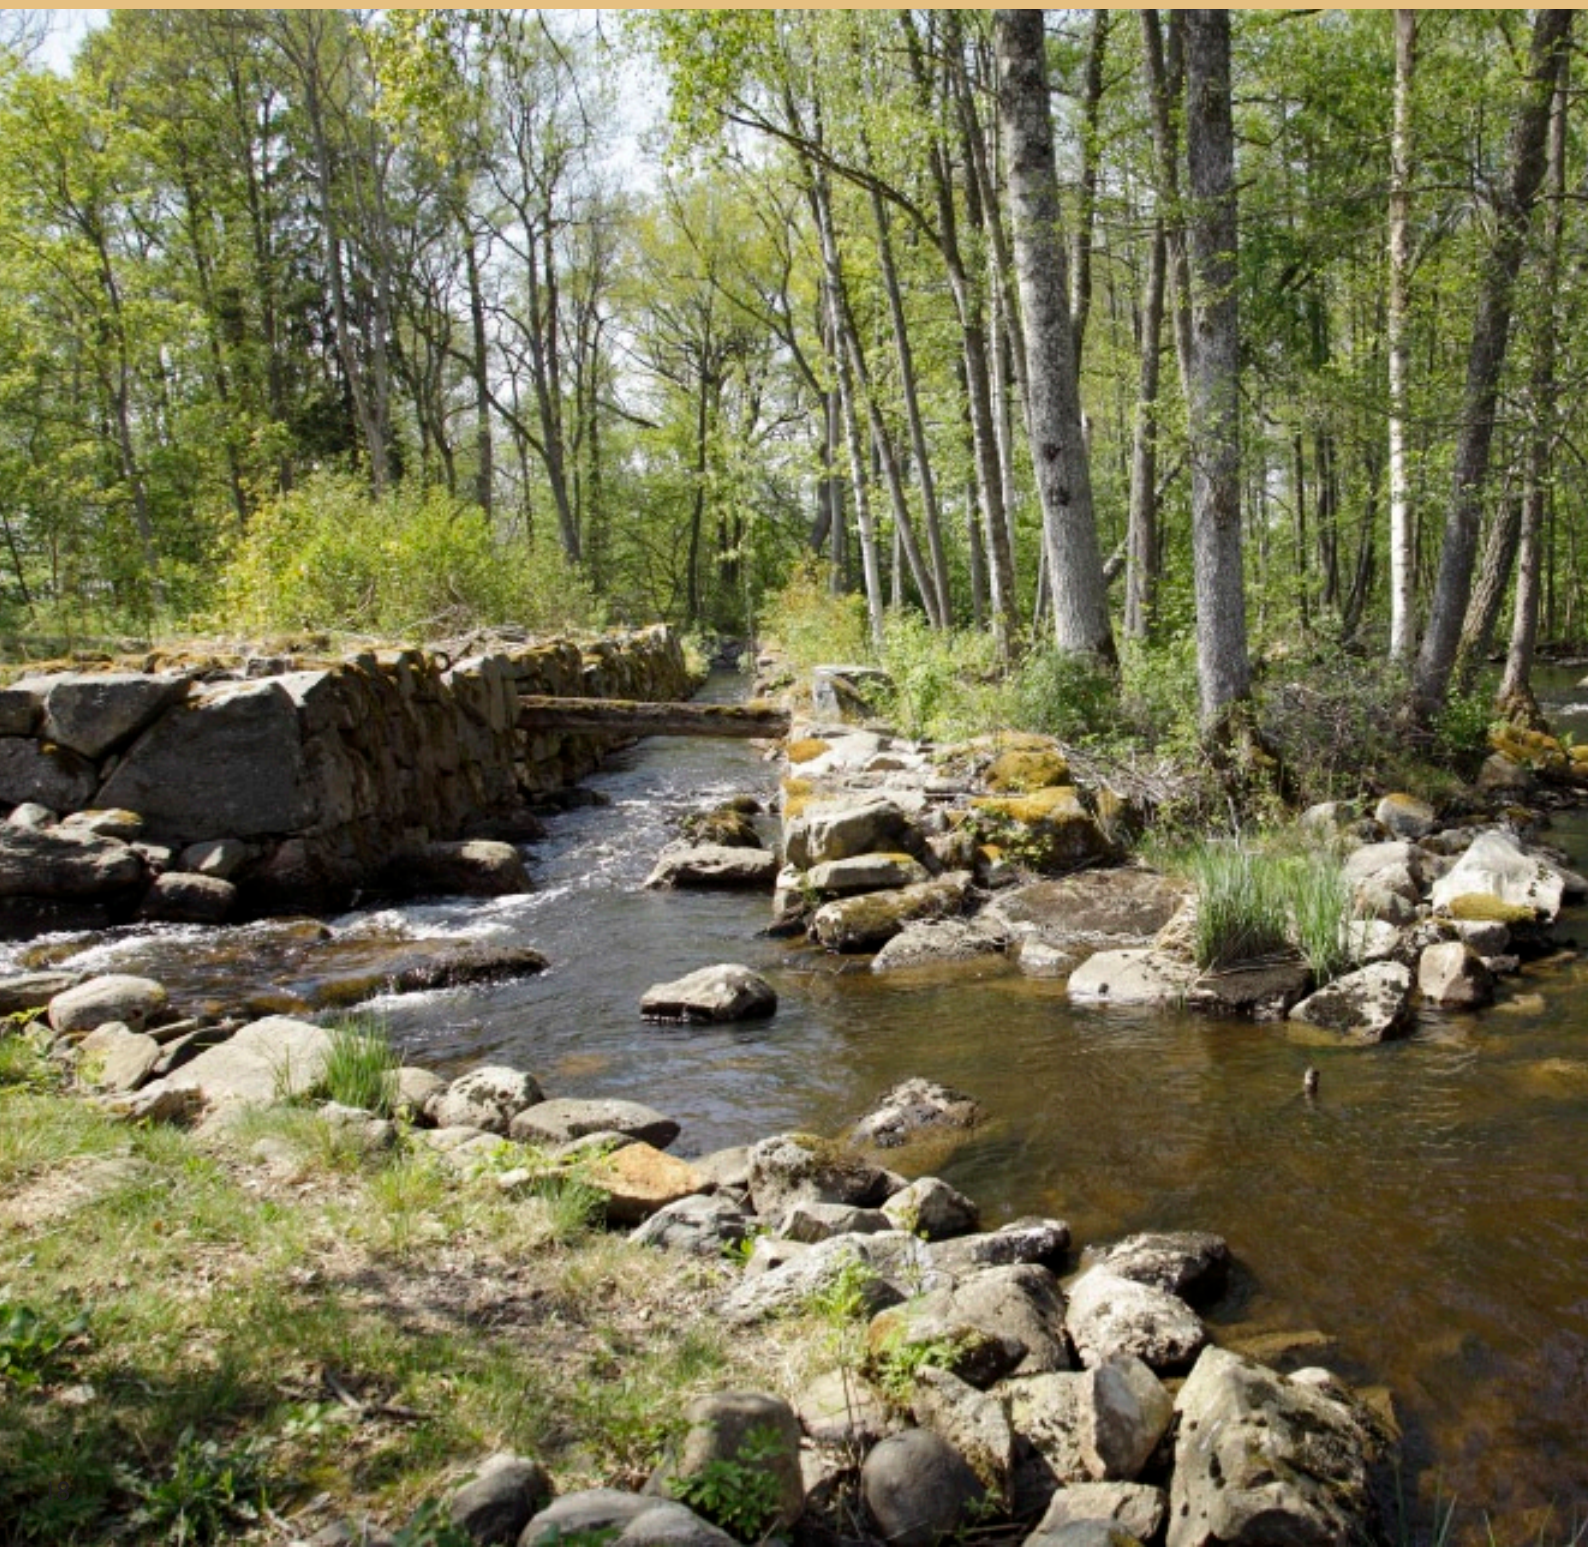
Efter att vattnet fallit utför kvarndammens skibord fortsätter Mörumsån omkring 150 meter innan det når Övrasjön. Den kallmurade stenrännan till vänster försåg ett större tröskverk med vattenkraft. Den kvarliggande stocken utgjorde förmodligen axeln till vattenhjulet. I åns förlängning finns rester av dammvallar som tillhört den äldre kvarnanläggningen.

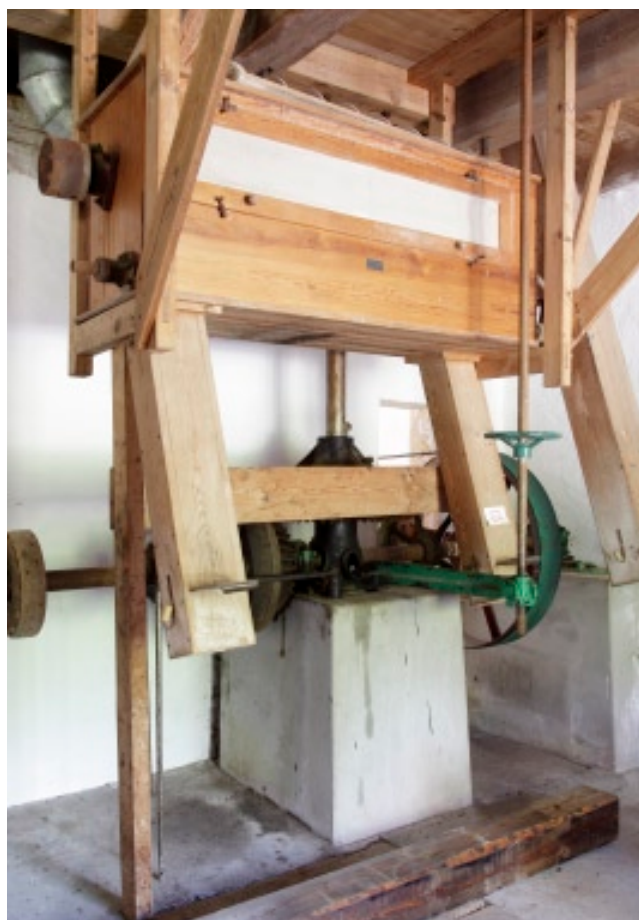
Kraften från vattenhjulet förs via remmar till vertikala axlar, som är placerade i bottenplanet under kvarnstenarna. Kugghjulen är av järn men själva kuggarna består av oxelträ. Den stora trälådan innehåller en sikt. Foto: Jörgen Ludwigsson, Kulturparken Småland AB, 2011.

hjulet i rörelse och den energi som uppstår omvandlas till mekaniskt arbete på en roterande axel. Det är nödvändigt att hjulet är absolut cirkelrunt och lika tungt runt hela omkretsen och inte skevt. Med hjälp av kraftiga kugghjul och enkla växlar fördes kraften via vertikala axlar till själva mjöl-kvarnarna. Kuggarna tillverkades av oxelträ medan kugghjulens stommar var av gjutjärn.

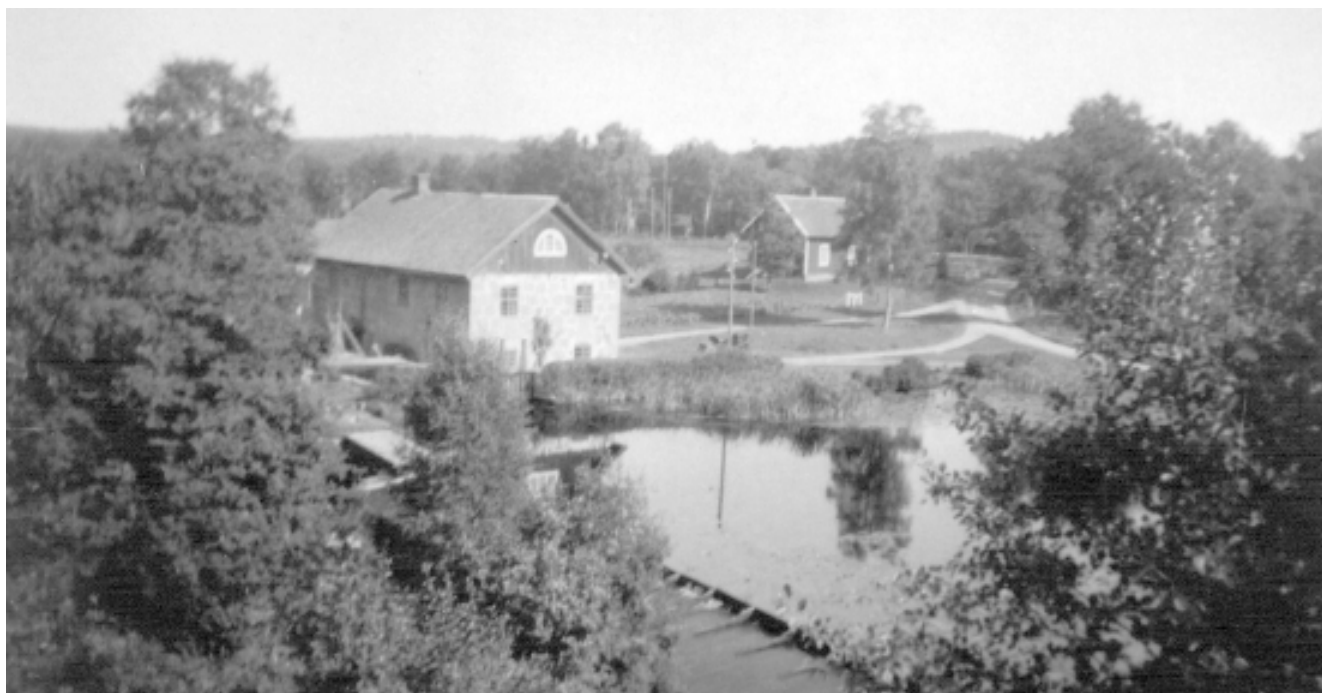
Fotografen har antingen klättrat upp i ett träd eller placerat sig på ladtaket när bilden togs. Här syns kvarnen, dammen med tillhörande skibord och mjölnarbostaden. Vattenhjulet vid kvarnen är borta och en ny betongump har färdigställt. El-stolparna påvisar den genomförda elektrifieringen. I skibordets förlängning, nära kvarnen, fanns vid bildens tagande rester av en ålkista. Foto: Smålands museums bildarkiv (okänt årtal).

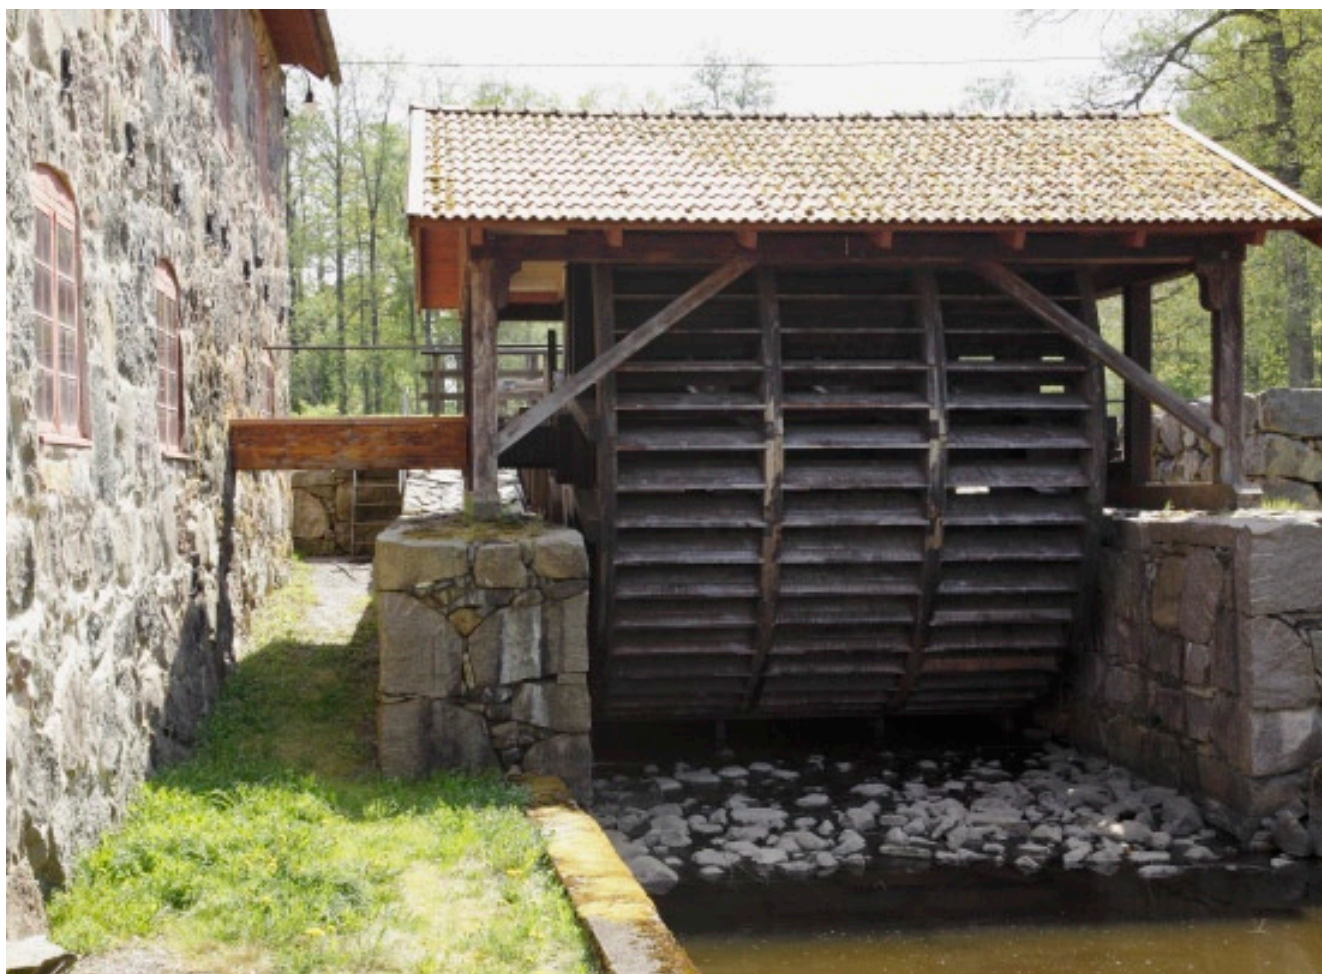
Det ursprungliga vattenhjulet kollapsade 1930, men 70 år senare kunde ett nyttillverkat hjul lyftas på plats efter ett omfattande rekonstruktionsarbete. Stenfundament och hjulhus återställdes samtidigt. Foto: Jörgen Ludwigsson, Kulturparken Småland AB, 2011.

Den 24 maj 1861 hölls den s.k. häradssynen under ledning av häradshövding Carl Mörner. Vattenhjulet borde väckt stor uppmärksamhet med tanke på dess dimensioner. Bredden var 4,65 meter och diametern hela 5,30 meter. Mitt emot kvarnen anlades 1862 även en såg som fick sin kraft från ett eget hjul. Sågbyggnaden var 60 fot lång och 26 fot bred.

Hjulet var av typen lågt bröstfallshjul, vilket ger en långsam gång. En konstruktion som innebär att vattnet från forsen träffar ungefär mitt på hjulet, och detta kräver ett tämligen stort fall. När vattnet träffar de vinkelställda skovlarna sätts

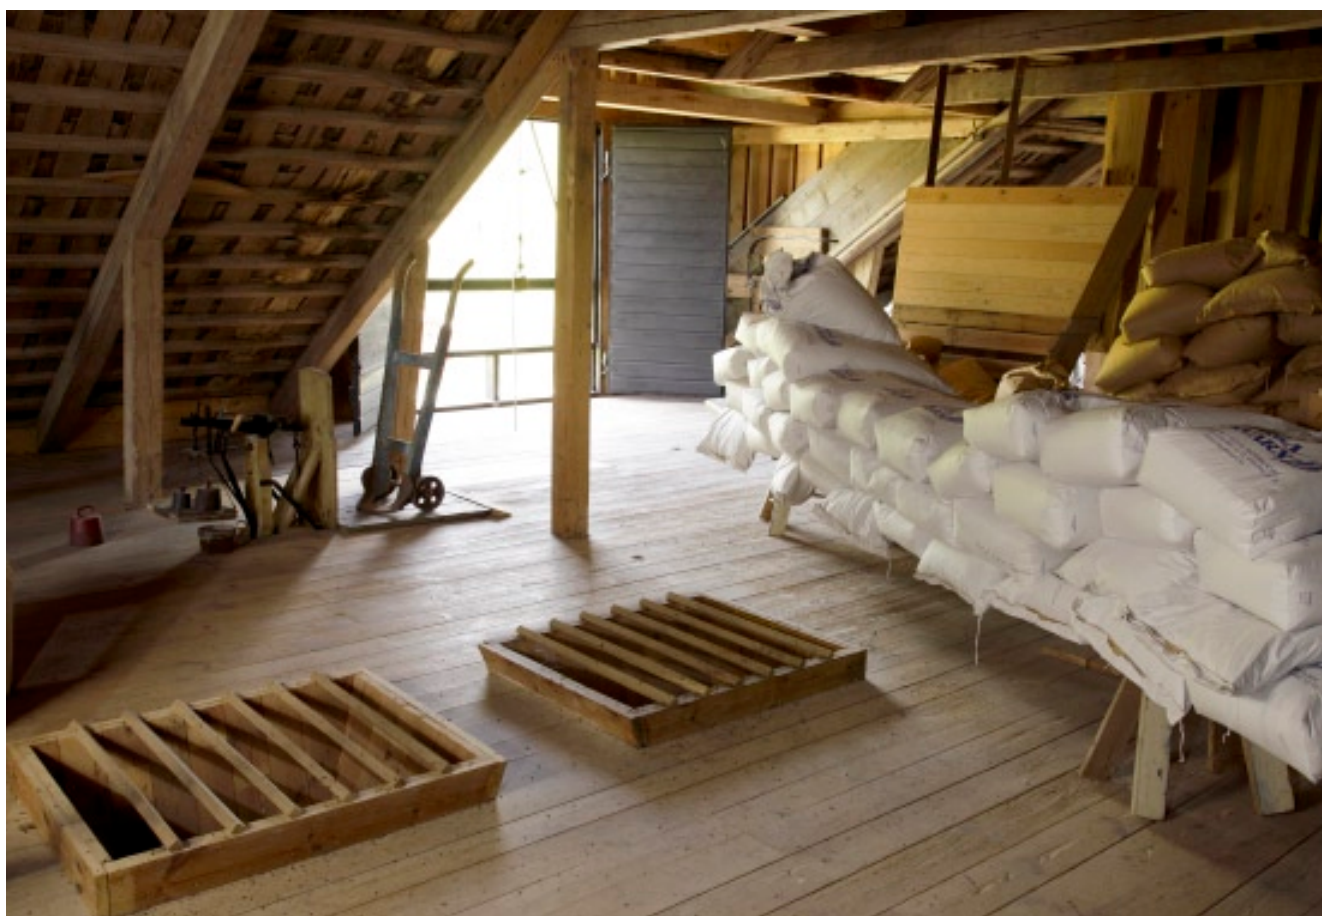
Säckarna med spannmål hissades med hjälp av en elektrisk vinsch till översta planet. Här vägdes säckarna på en decimalvåg varefter de tömdes i någon av mälldrattarna. Därmed inleddes processen då spannmålet rensades, maldes och siktades innan det slutligen förvandlats till mjöl. Decimalvågen, som "säckakärran" är placerad på, har hämtats till Vartorp i samband med restaureringsarbetena, den är dock av samma modell som originalet. Foto: Jörgen Ludwigsson, Kulturparken Småland AB, 2011.

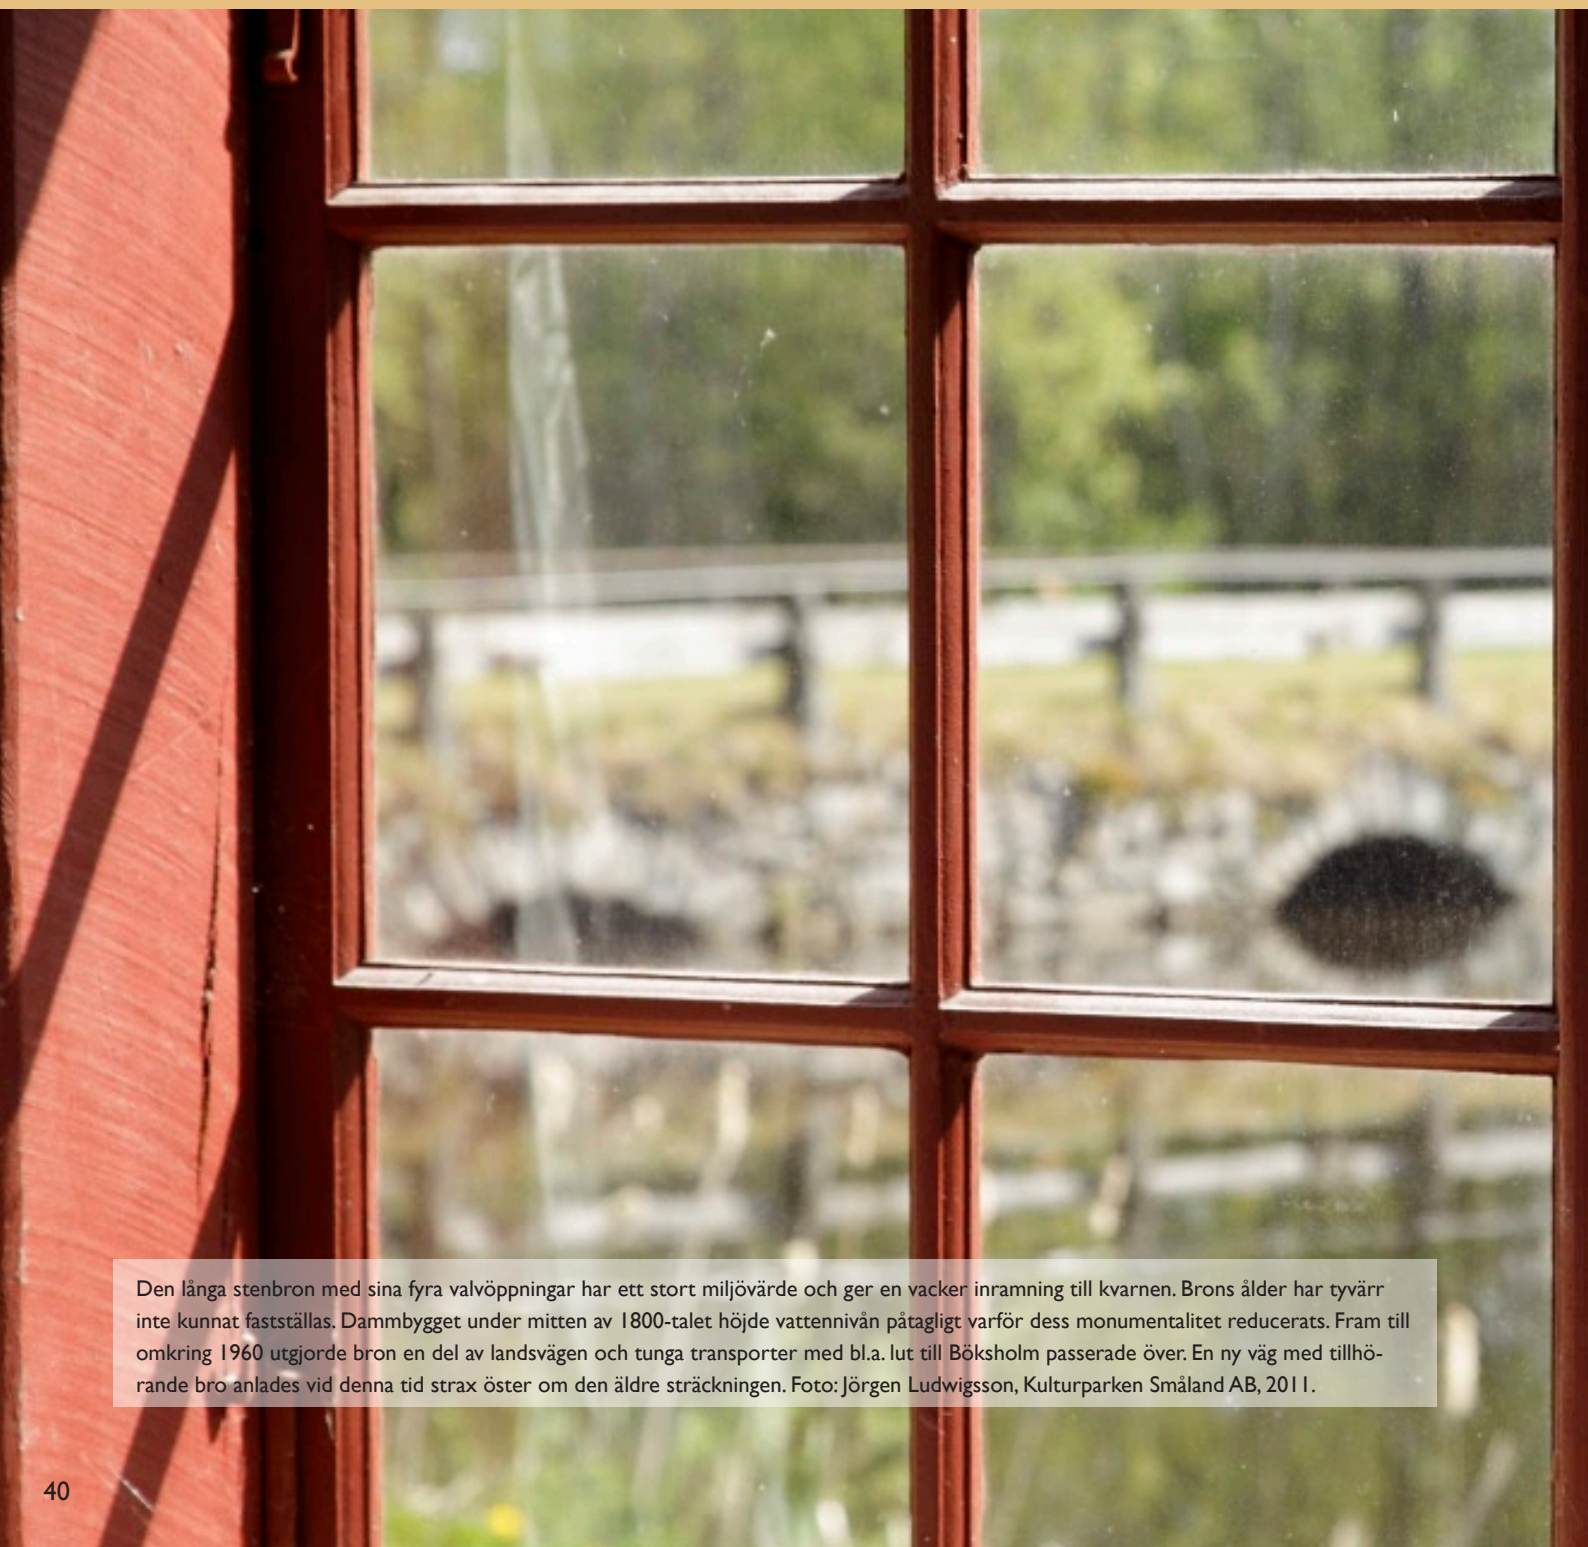
Den långa stenbron med sina fyra valvöppningar har ett stort miljövärde och ger en vacker inramning till kvarnen. Brons ålder har tyvärr inte kunnat fastställas. Dammbygget under mitten av 1800-talet höjde vattennivån påtagligt varför dess monumentalitet reducerats. Fram till omkring 1960 utgjorde bron en del av landsvägen och tunga transporter med bl.a. lut till Böksholm passerade över. En ny väg med tillhörande bro anlades vid denna tid strax öster om den äldre sträckningen. Foto: Jörgen Ludwigsson, Kulturparken Småland AB, 2011.

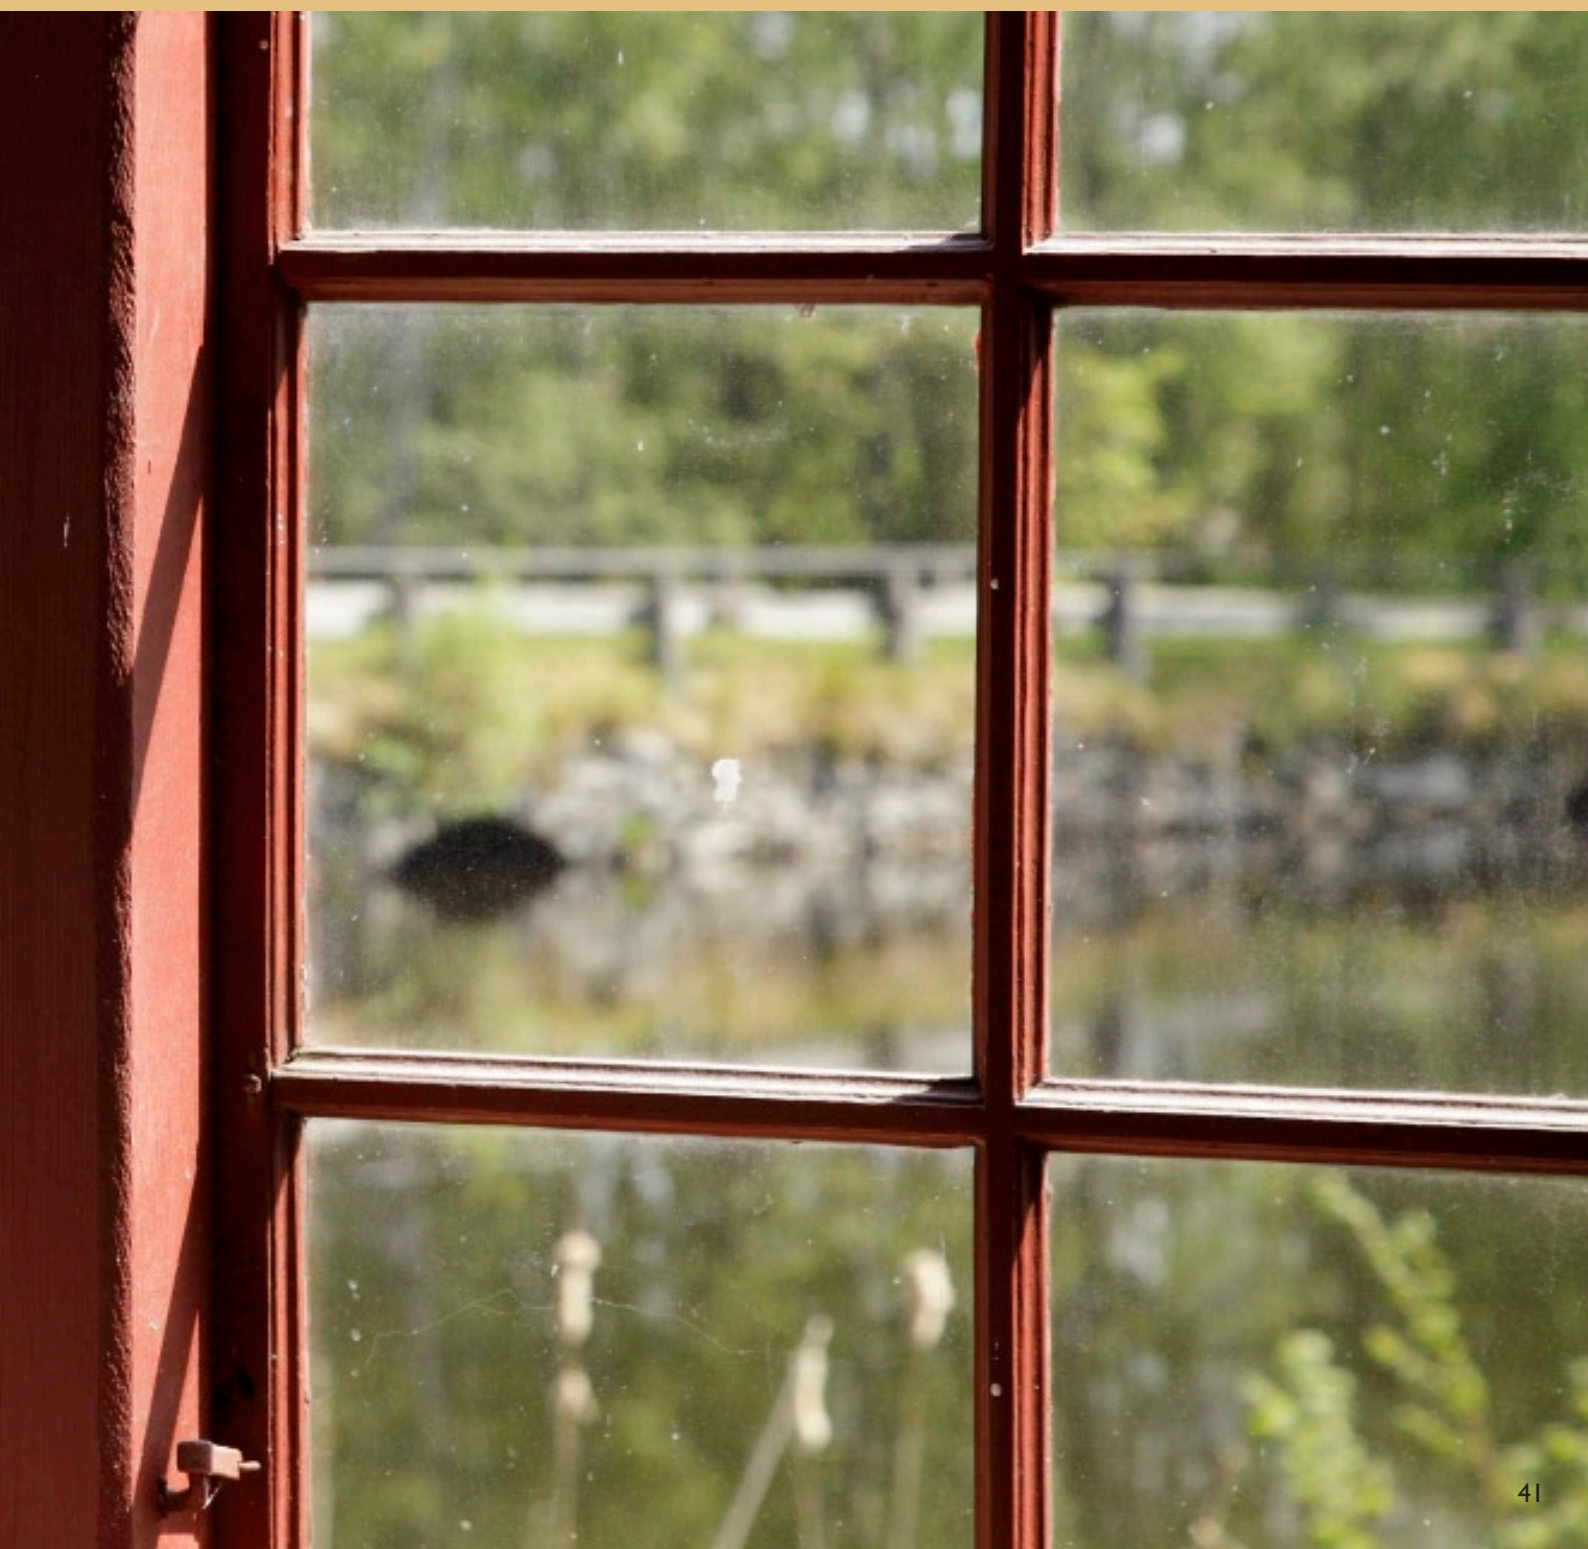
På mellersta våningsplanet skedde själva malningsprocessen och denna miljö är idag av stort kulturhistoriskt värde. Närmast syns den röda valsmaskinen som inskaffades i början av 1930-talet. Det är numera endast den som används vid malning. I bildens botten del står de ursprungliga kvarnstenarna i sina träkar, den hitersta användes främst för att krossa havre till djurfoder. Mitt emellan finns en svängarm med kran som användes när stenarna skulle lyftas och vändas för att göra räfflorna djupare i den översta stenen. Vissa tecken tyder på att dessa kvarnstenar flyttades österut i rummet vid ombyggnaderna på 1930-talet. Av driftstekniska skäl borde de ha stått närmare västväggen och kraften som förmedlades från vattenhjulet. Vid remdriftens installerande upphörde detta behov. Mjölet fördes mellan maskinerna i träinklädda rör som innehöll skopelevatorer (paternosterverk). Foto: Jörgen Ludvigsson, Kulturparken Småland AB, 2011.

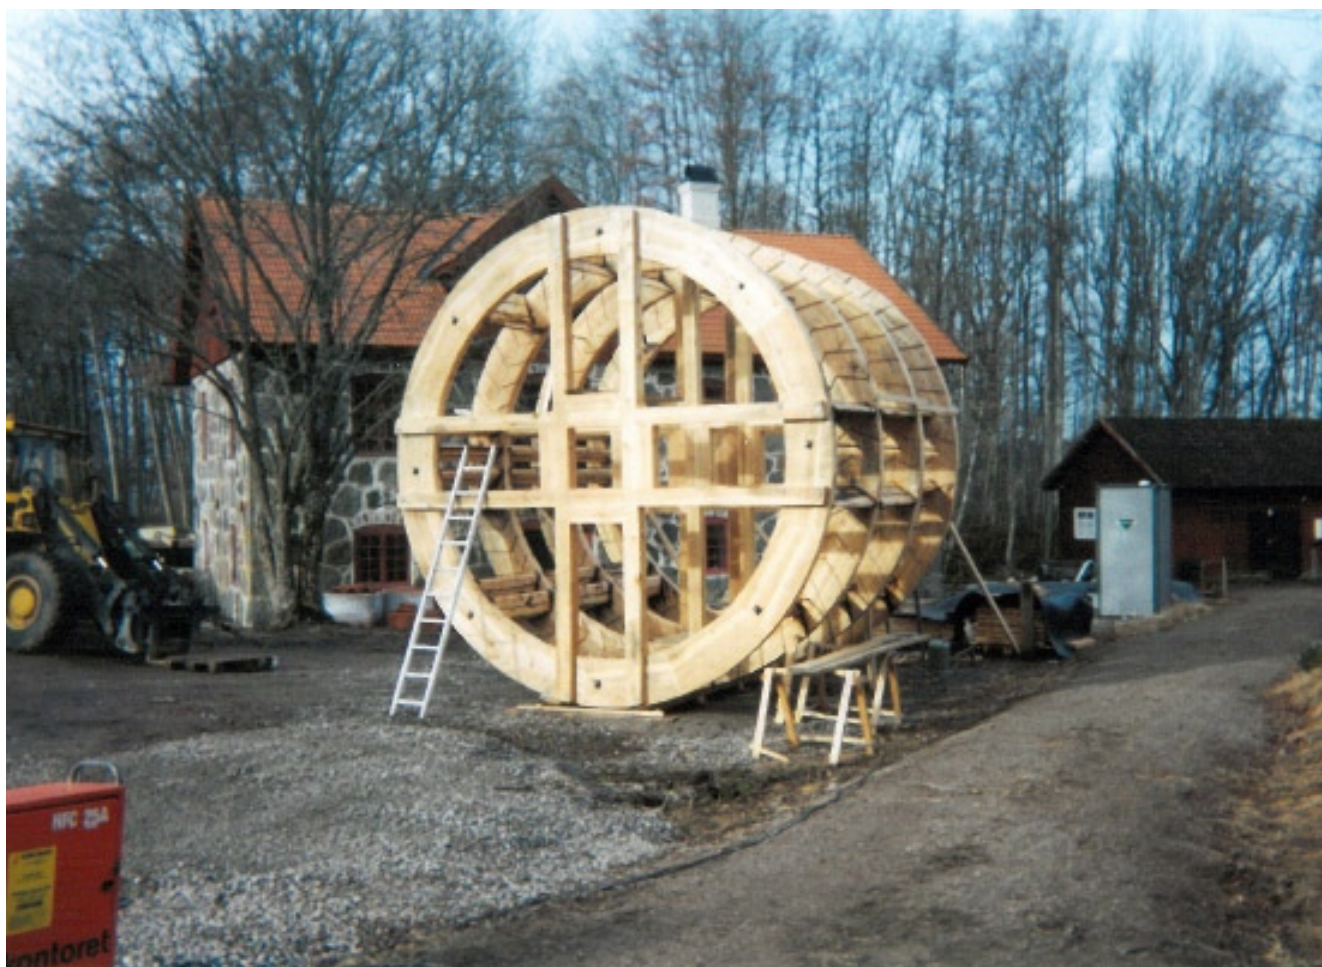
Det nyttillverkade vattenhjulet har anlänt till Vartorp. Med hjälp av en kraftig kranbil lyftes det omkring fem ton tunga hjulet över byggnaden innan det kunde placeras i sitt stenfundament. Foto: Ethel Thim, år 2000.

Det cirka 5 ton tunga vattenhjulet lyftes över kvarnbyggnaden med hjälp av en mobil lyftkran innan det kunde placeras i sitt nya fundament. Transmissionen återställdes dock inte och därmed kunde kvarnen inte brukas. Viljan att även återskapa denna funktion resulterade i att Länsstyrelsen den 24 juni 2004 beviljade ett bidrag för komplettering och renovering av befintlig transmission samt elektrifiering av kvarnbyggnaden. Armaturen skulle präglas av 1920-talets stiluttryck. Projektledare blev Stig Thim, som åtta år tidigare blivit ny ägare av mjölnarbostaden.
